BEFUNDSCHEIN über die Prüfung elektrischer Anlagen gemäß Vorgaben
der Sachversicherer nach den Prüfrichtlinien VdS 2871 durch VdS-anerkannte
Sachverständige

Befundschein-Nr.:2024-044

Kählig Antriebstechnik GmbH

Maschinenbauunternehmen

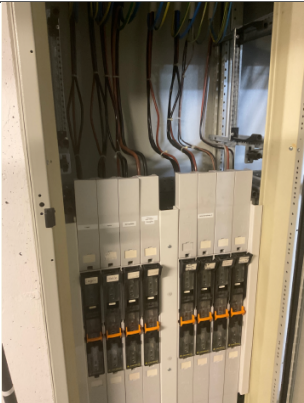
| 2 | | <u>Verwaltungsbereich</u> <u>NSHV-Raum</u> Erhöhte Neutraleiterströme, Empfehlung: Netzanalyse durchführen | |

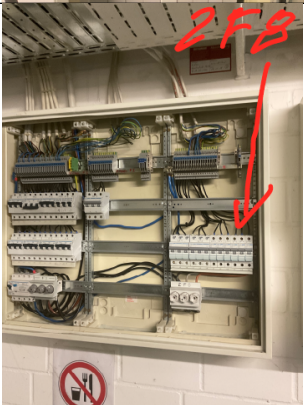
| 3 | X | <u>Verwaltungsbereich</u> <u>NSHV-Raum</u> <u>UV 2</u> Thermische Auffälligkeit, erhöhte Temperatur nicht plausibel, durch den Betreiber ist der Sachverhalt zu verifizieren | |

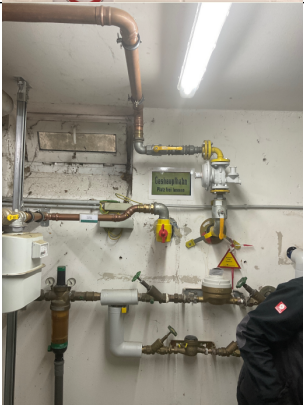
| 4 | | <u>Verwaltungsbereich</u> <u>NSHV-Raum</u> Gasleitung, Gebäudeeinführung, Einbindung in Potentialausgleich nicht ersichtlich | |

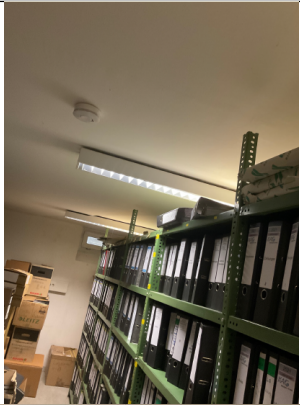
| 5 | X | <p><u>Verwaltungsbereich</u> <u>Archiv</u></p> <p>Leuchtenabstand zu brennbaren Materialien zu gering, Mindestabstand: 0,5m</p> | |

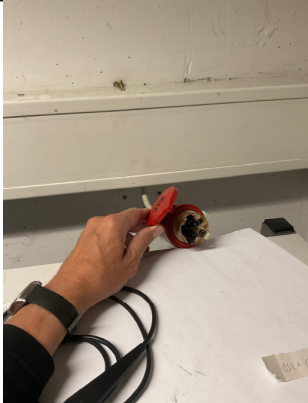
| 6 | | <p><u>Verwaltungsbereich</u> <u>Prüflabor</u></p> <p>Demontage nicht mehr benötigter elektrischer Betriebsmittel (Kabel, Abzweigdosen, Verteiler etc.)</p> | |

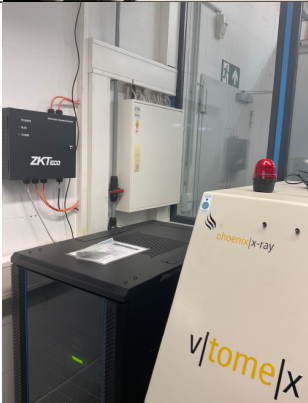
| 7 | | <p><u>Alte Produktionshalle</u> <u>Labor</u> <u>UV Halle</u></p> <p>Keine Besichtigung, da kein Zutritt.</p> | |

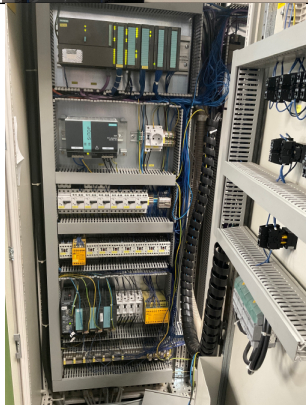
| 8 | | <p><u>Alte Produktionshalle</u> <u>Produktion</u> <u>Montageband UV</u></p> <p>Verdrahtungskanäle sind zu schließen.</p> | |

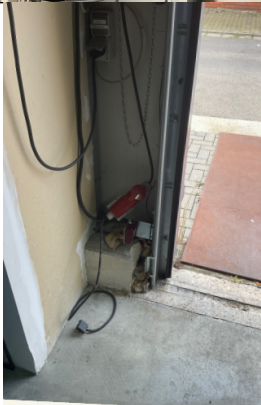
| 9 | | <p><u>Alte Halle</u> <u>Lager</u> <u>Büro</u></p> <p>Betriebsmittel/Kabel befestigen</p> | |

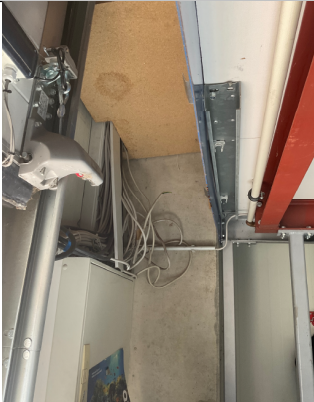
| 10 | O | <p><u>Alte Halle</u> <u>Lager</u> <u>Büro</u></p> <p>Offene Leitungsenden sind fachgerecht zu umhüllen (Abzweigdose).</p> | |

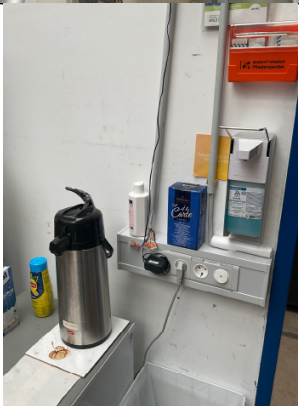
| 11 | O | <p><u>Alte Halle</u> <u>Lager</u> <u>Musterbau</u></p> <p>Offene Leitungsenden sind fachgerecht zu umhüllen (Abzweigdose).</p> | |

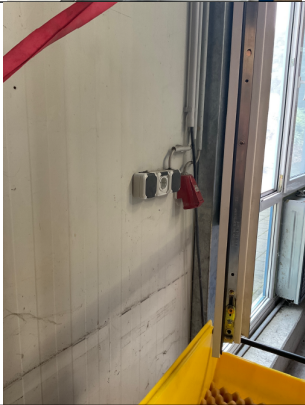
| 12 | | <p><u>Alte Halle</u> <u>Lager</u></p> <p>Schukosteckdose, Klappdeckel defekt.</p> | |

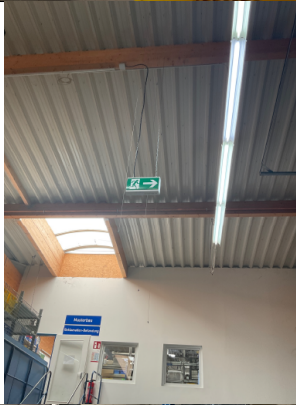
| 13 | O | <p><u>Alte Halle</u> <u>Lager</u></p> <p>Fluchtwegleuchte defekt.</p> | |

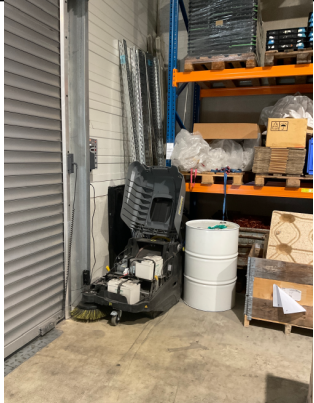
| 14 | X | <p><u>Neue Halle</u></p> <p>Mobiler Ladeplatz Brennbare Materialien sind aus dem Sicherheitsbereich der Ladestation für Elektrofahrzeuge zu entfernen. Dabei ist ein Mindestabstand von 2,50 m einzuhalten.</p> | |

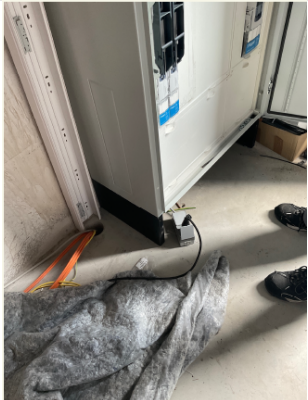
| 15 | | <p><u>Neue Halle</u> <u>1. OG</u> <u>Versorgungsraum</u></p> <p>Betriebsmittel/Abzweigdose/Kabel befestigen</p> | |

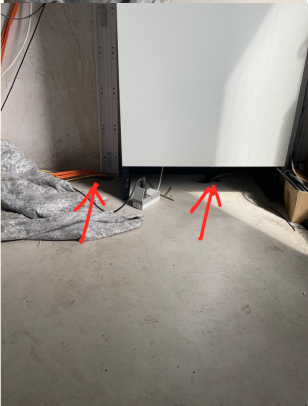
| 16 | X | <p><u>Neue Halle</u> <u>1. OG</u> <u>Versorgungsraum</u></p> <p>Brandschott/Kabeldurchführung nicht verschlossen</p> | |

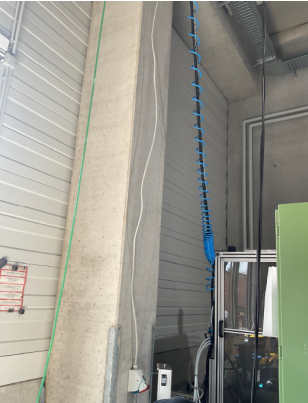
| 19 | | <p><u>Neue Halle</u></p> <p>Kabel/Leitungen sind fachgerecht zu befestigen.</p> | |

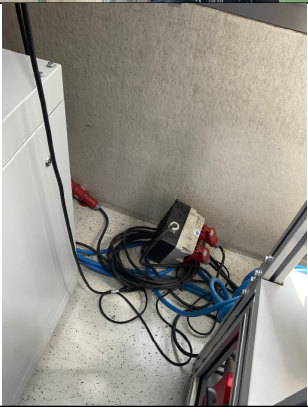
| 20 | | <p><u>Neue Halle</u></p> <p>Betriebsmittel provisorisch am flexiblen Kabel angeschlossen, das Provisorium ist zu entfernen</p> | |
