Prüfbericht Blitzschutzsystem Nr. 186090

Projekt Gesamtkomplex
Pappelweg 4
30179 Hannover

Schutzklasse III
Baujahr ca. 1999/ 2020
Ersteller/Pläne Zeichnung des Hallenneubau von 10.02.2020
Erstellergrundlage DIN EN 62305 1-3 :2011
Sollerderanzahl 47 Stück
Erdungsanlage unbekannt

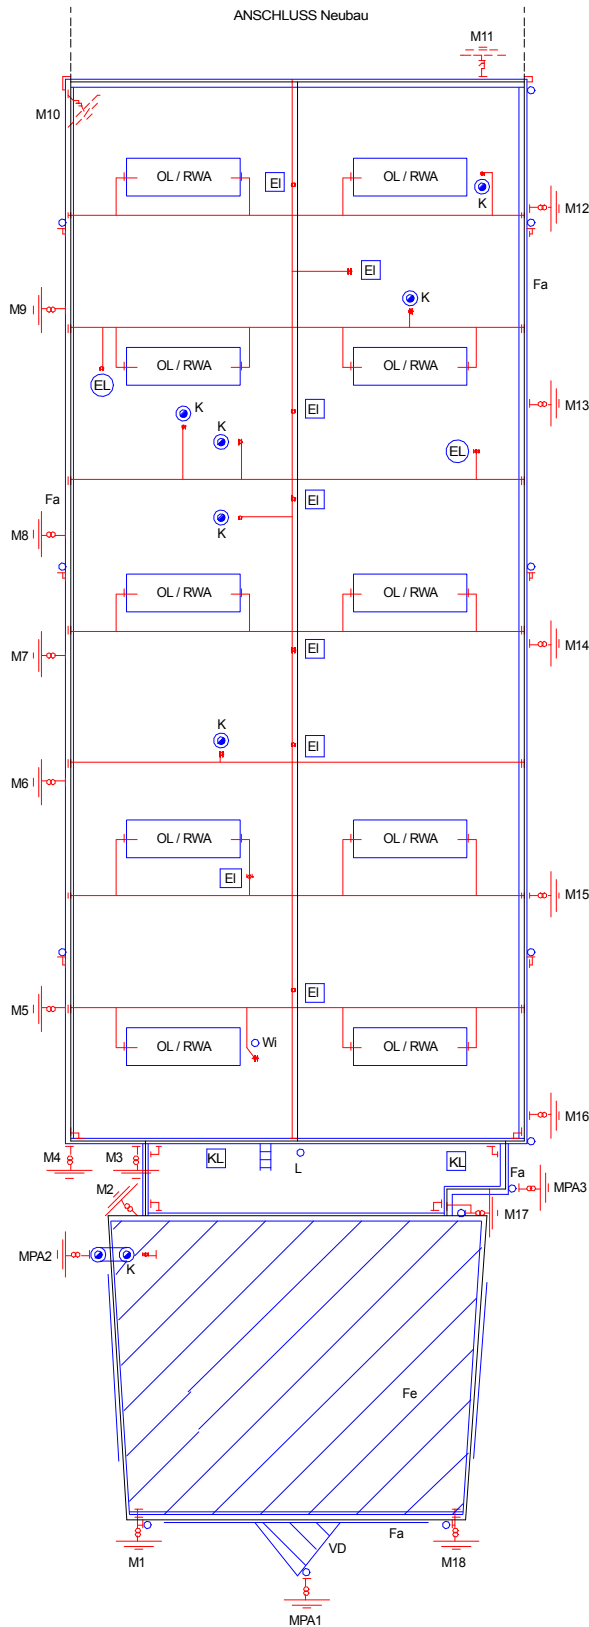
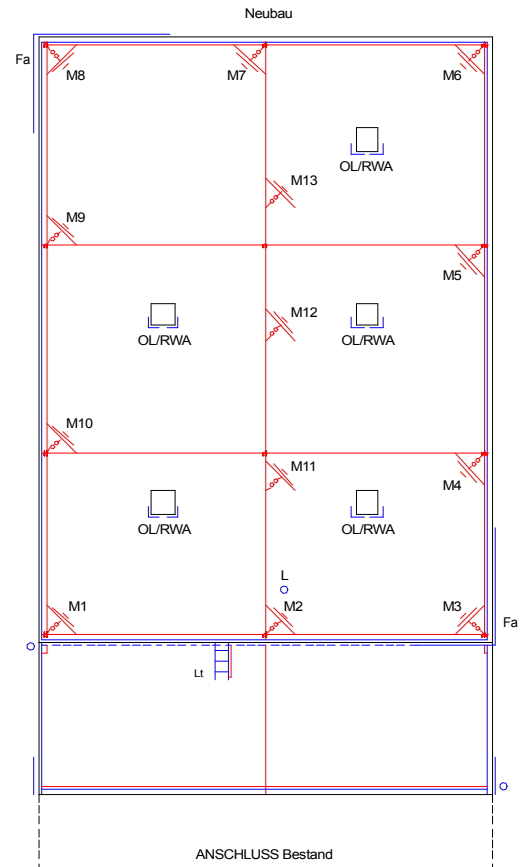
— Installationen
— Blitzschutzanlage
— Gebäude

L Lüfter
G Geländer
KL Klimagerät
LA Lüftungsanlage
K Kamin
